# RESTAURO DA CÚPULA DA IGREJA DO IMACULADO CORAÇÃO DE MARIA

Laura Rita Facioli (\*); Caroline Tonacci (\*); Elaine Bottion (\*)  
(\* ) Croma Arquitetura e Restauro S/S Ltda

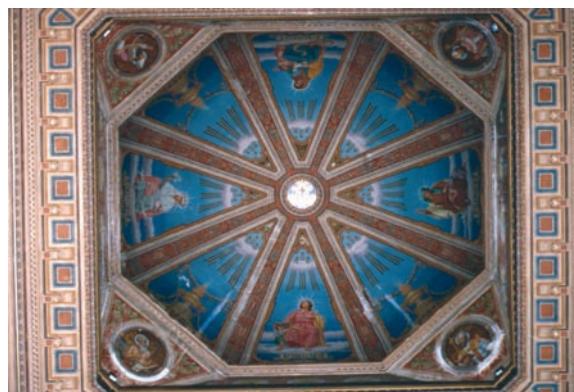
Fig. 2 – Vista da Calota Interna da Cúpula da ICM
